## Britswerd

## Wat vooraf ging aan restauratie.

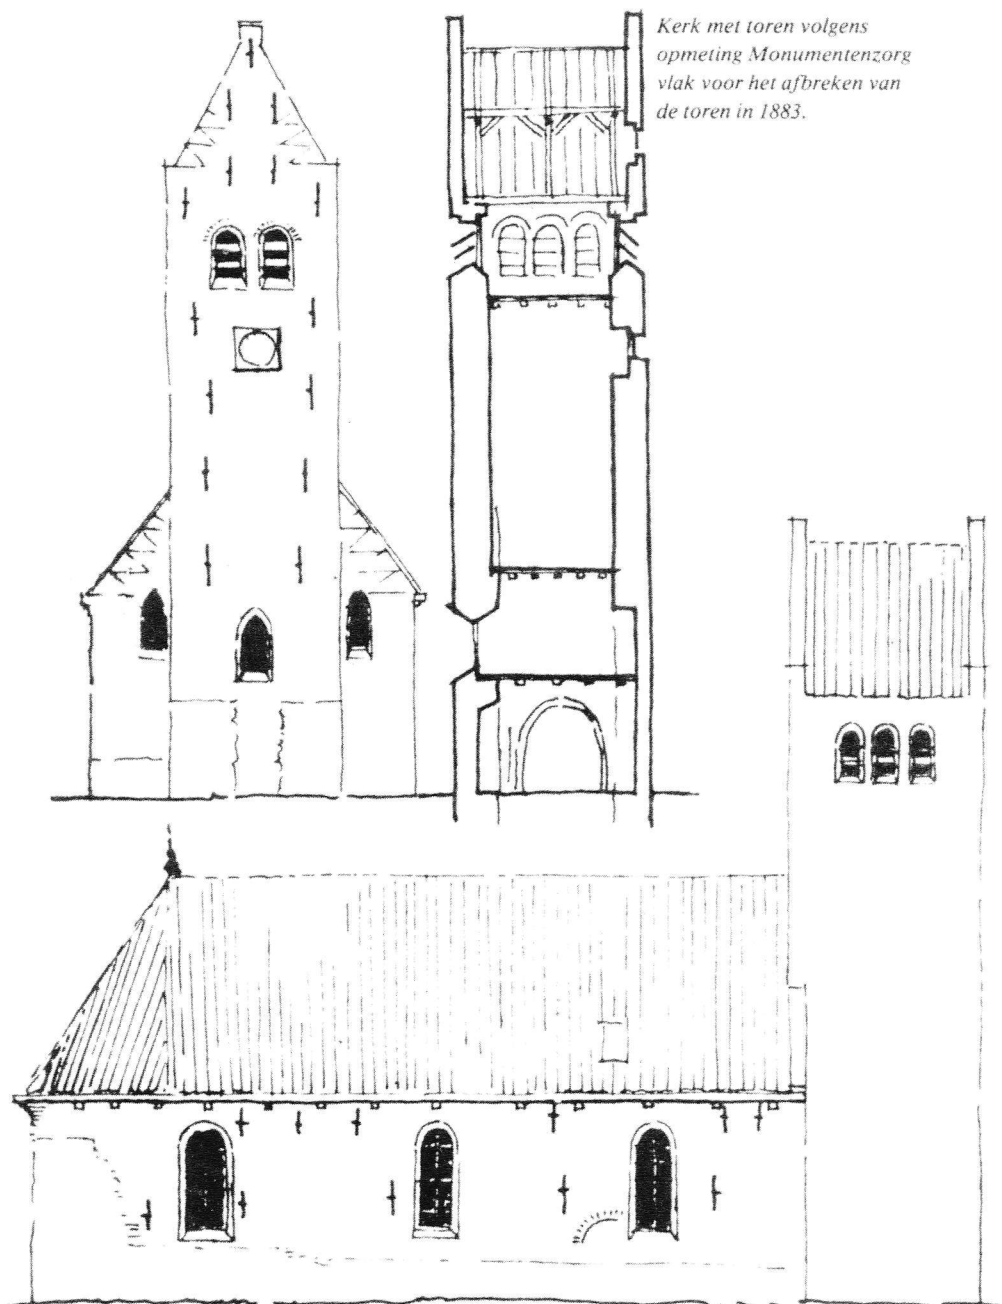
*Kerk met toren volgens  
opmeting Monumentenzorg  
vlak voor het afbreken van  
de toren in 1883.*

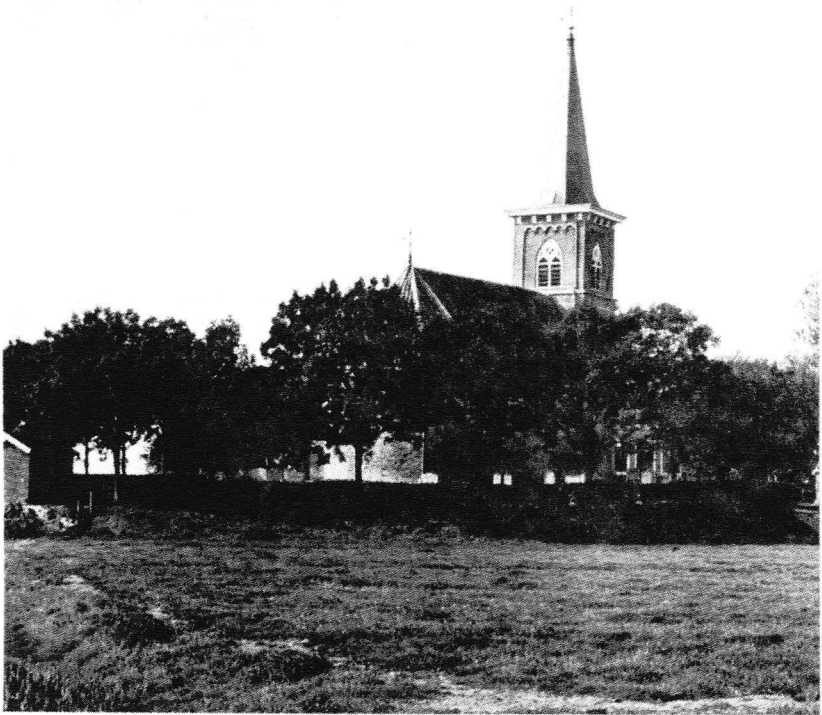
De november-storm van 1972 heeft dan ook danig huisgehouden! In april van 1973 werden de aangebrachte noodvoorzieningen door de harde winden weer ten dele weggevaagd.

Een algehele restauratie was nodig, vooral mede door de sterke verzakking.

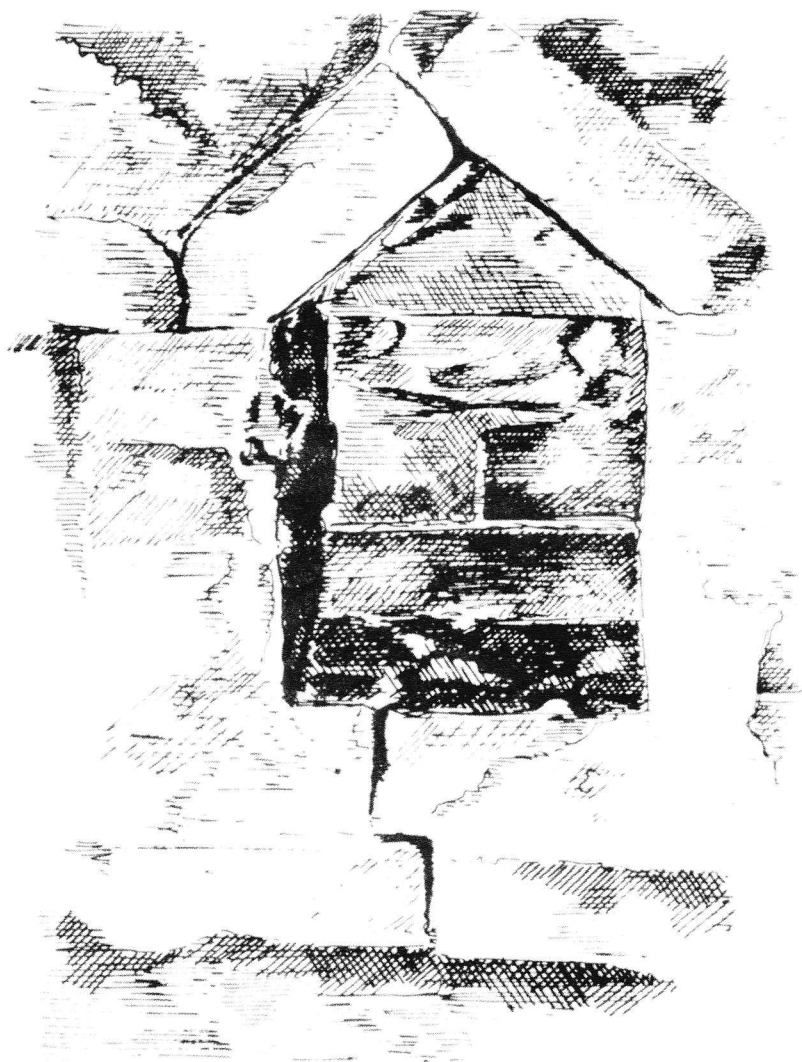
## Nis in de Noordmuur bij het koor.

In de noord- en zuidgevel waren nisjes aanwezig, achter het nisje in de zuidmuur werd het Romaans kopje gevonden, bestaande uit Rode zandsteen.
