# Waarderingsrapport: Schalsum, Weidum & Westhem

**Naam:** Rimmer Wiebe van der Hoek

**Opleiding:** MA Religion and Cultural Heritage

**Stageorganisatie:** Stichting Alde Fryske Tsjerken

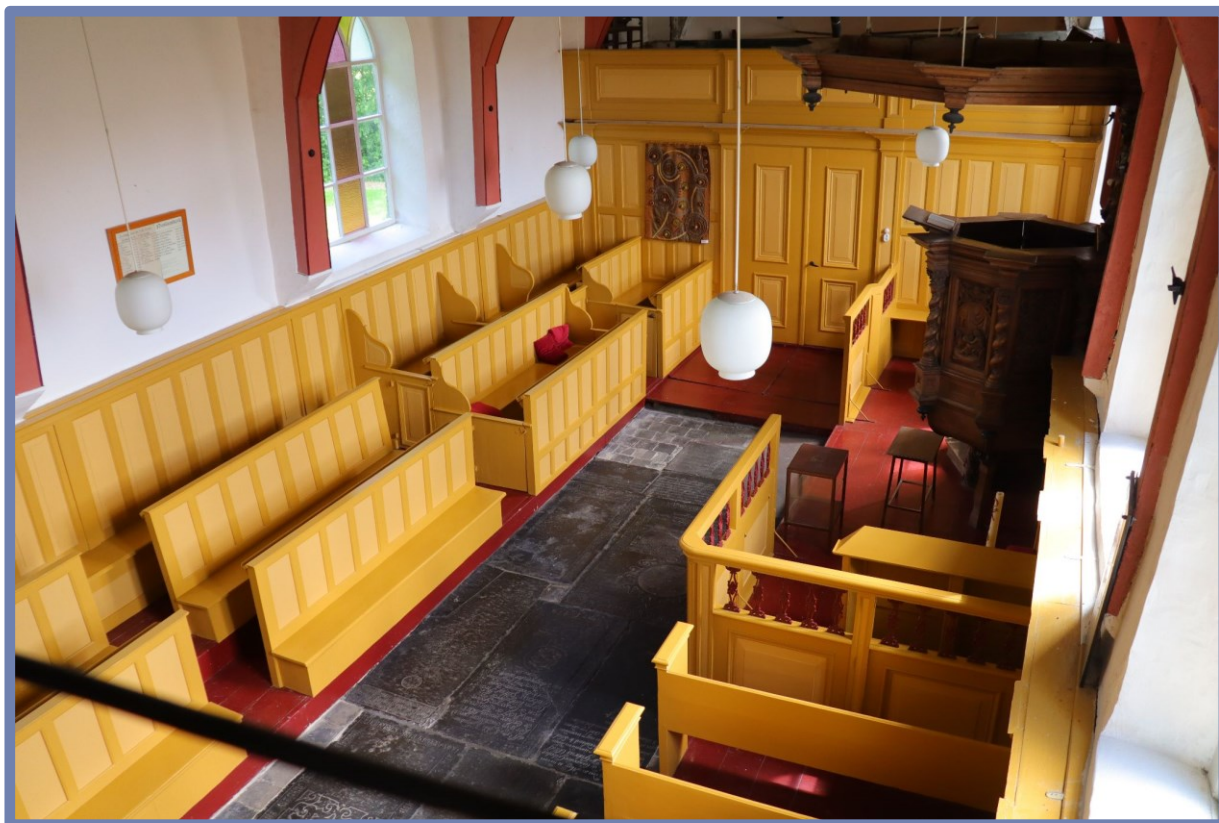
Afbeelding 1: Kerkzaal met zicht op de consistoriekamer

In de literatuur wordt terecht opgemerkt dat de huidige indeling van de kerk bijzonder is. Het is een driedeling van voorkerk, kerkzaal en consistorie. Toch zou ik hierbij willen noemen dat de Nicolaaskerk niet de enige kerk is die een soortgelijke indeling heeft. Kerken zoals in Dronrijp, Grouw, Minnertsma, Nijland, Sneek, Stiens, Workum en Wijnaldum hebben een vergelijkbare indeling. Ook bij deze kerken wordt het koor nu gebruikt als voorportaal, consistorie of vergaderruimte.<sup>5</sup> Desalniettemin geeft het scheiden van de kerkzaal en het koor een historische ontwikkeling weer binnen het Protestantse gebruik van het kerkgebouw.

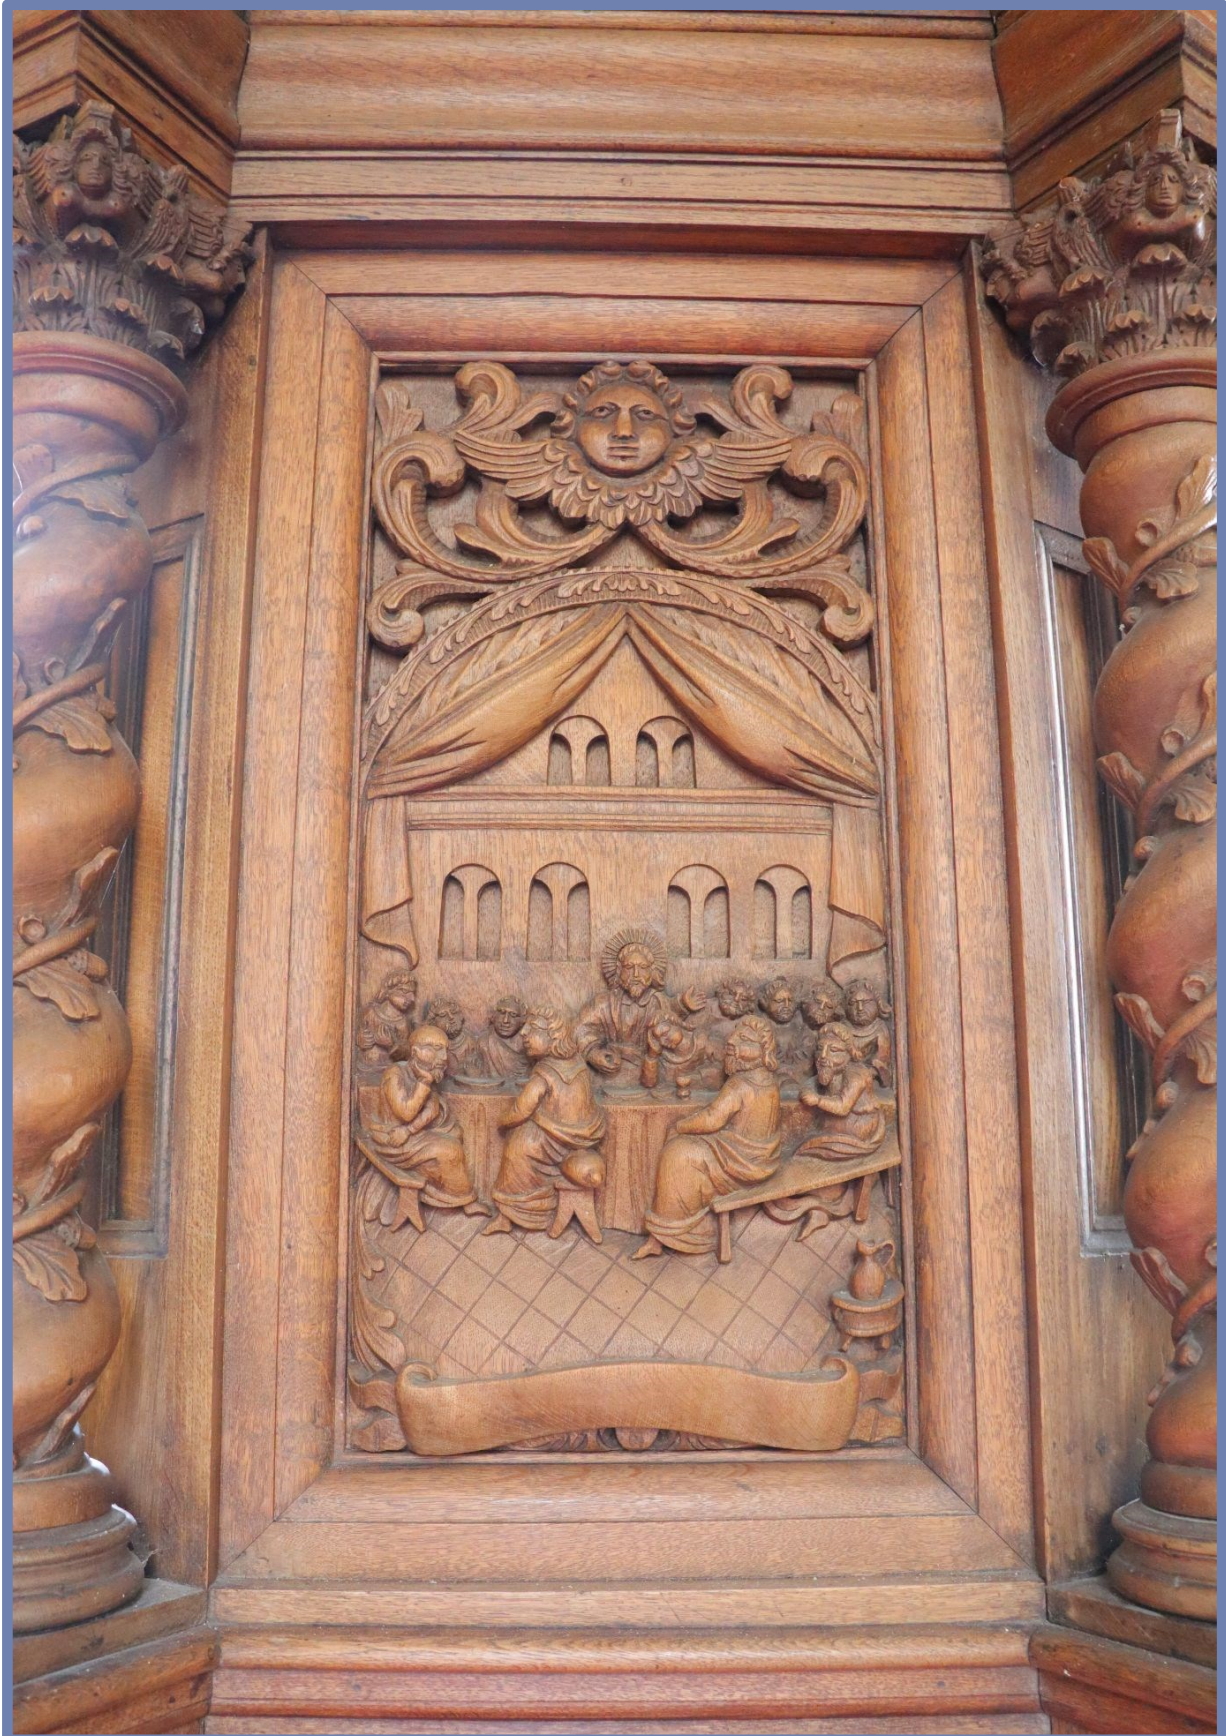
Afbeelding 2: Voorstelling van het Laatste Avondmaal op het derde paneel

Zoals bij andere punten ook al naar voren kwam is de preekstoel van de Nicolaaskerk van bijzondere waarde. Qua zeldzaamheid zijn vooral de trappaal, trapleuning met houtsnijwerk, de getorste kolommen in de trapleuning, de kolommen op de kuip en het ruggeschot belangrijk. Deze onderdelen zijn niet uniek binnen Friesland, maar wel van hoge kwaliteit. De grootste zeldzaamheid is afkomstig van de voorstellingen op de kuippanelen. Naast de kerk in Schalsum zijn er ook preekstoelen in Hardegarijp, Lemmer, Goënga en Wijnjeterp versierd met evangelisten figuren.<sup>17</sup> Uniek is de voorstelling van het Laatste Avondmaal op het derde kuippaneel.

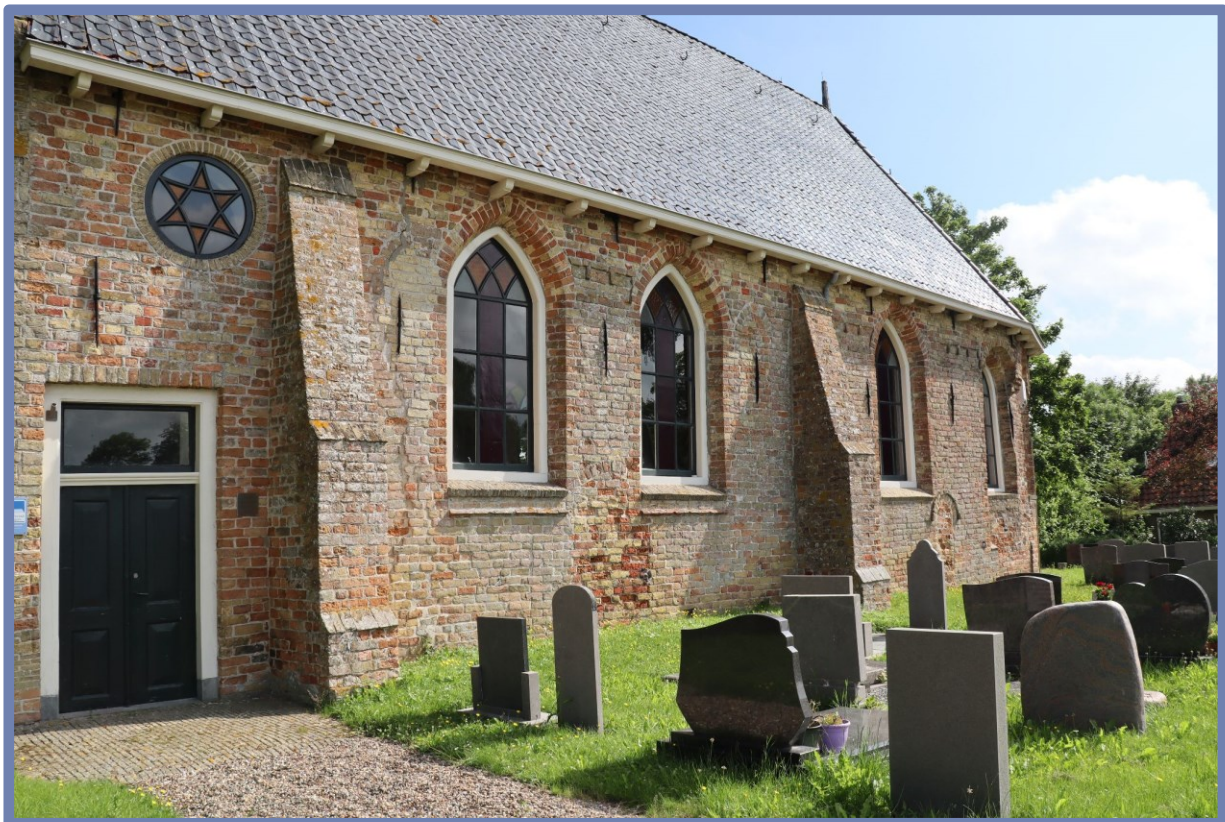
Afbeelding 3: Zuidmuur van de Nicolaaskerk

- 2.1.1. In de zuid -en oostmuur van het gebouw zijn sporen te vinden van de Romaanse bouwkunst. Hierin zijn onder andere gele en rode bakstenen te vinden, die hun intrede deden zo rond 1200. Er zijn ook sporen te vinden van twee gedichte rondbogige ingangen, twee rondboogvenstertjes en een Romaanse blokfries.
- 2.1.2. Precies in de oostzijde van het koor zit nog een dichtgemetseld rondboogvenster. In sommige gevallen wordt beweerd dat dit een spoor is van een hagioscoop, maar dit lijkt onwaarschijnlijk. Aangezien een hagioscoop normaliter zich bevindt aan de noord- of zuidmuur ter hoogte van de overgang tussen koor en schip.
- 2.1.3. In de koorsluiting is een breed rondboogvenster wat afwijkt van het spitsboogvenster in de muur. Daarnaast, links van de ingang naar het voorportaal, staat een met gele steen dichtgemetseld spitsboogvenster.

Zoals al eerder genoemd zijn in de zuidmuur van de kerk duidelijke sporen van de Romaanse bouwkunst en dus de oudste gedeelten van het gebouw zichtbaar. Denk hierbij aan de rondboog ingangen, rondboogvensters en het blokfries.

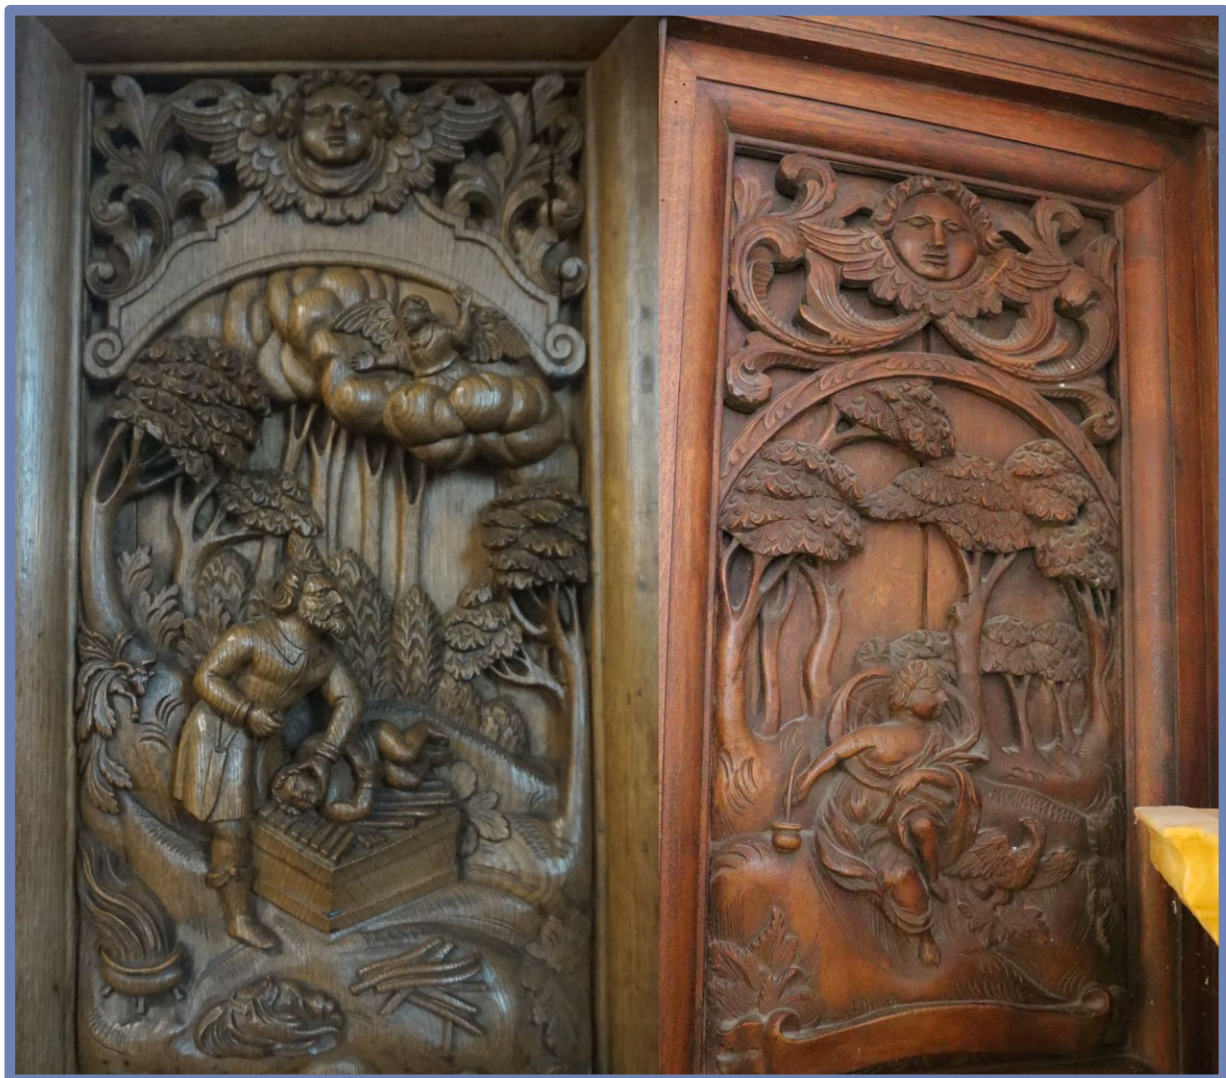
Afbeelding 4: Kuippaneel met daarop Abrahams Offerande (Wijnaldum) en de evangelist

De voorstellingen op de kuippanelen tonen namelijk veel overeenkomsten met die op de preekstoel uit Wijnaldum, vervaardigd in 1728. Het is niet met zekerheid te zeggen of dit het werk afkomstig is van dezelfde kunstenaar. Wellicht liet de vervaardiger van de preekstoel in Wijnaldum zich inspireren door de preekstoel van Schalsum. Of gebruikte hij dezelfde prenten als basis voor de Bijbelse voorstellingen. Het is dus niet duidelijk of de preekstoel onderdeel is van een oeuvre.

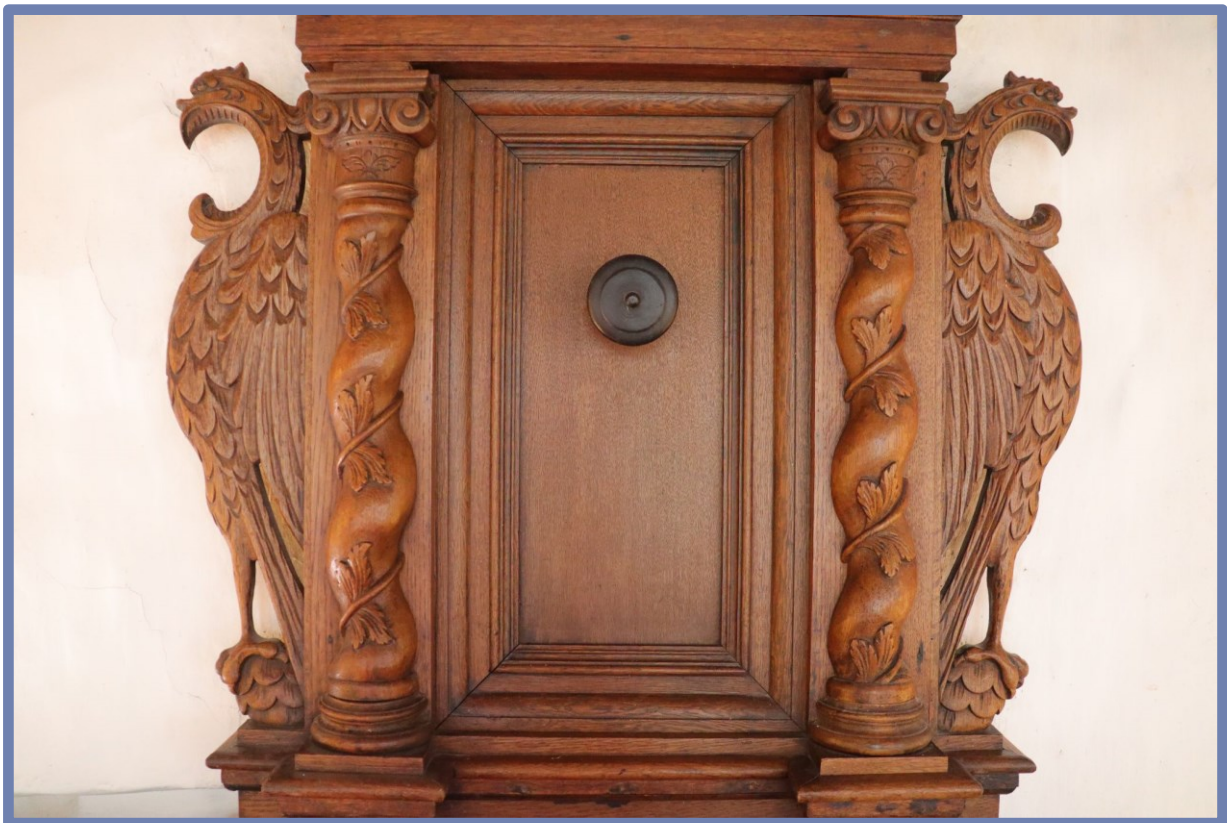
Afbeelding 5: Het ruggeschot van de preekstoel

- 2.3.1. Het interieur van kerk heeft een opvallende kleursamenstelling. Het negentiende-eeuwse schotwerk, lambrisering en het meubilair zijn (oker)geel gekleurd. De houten vloer in de kerkzaal, het schotwerk in de consistoriekamer, de elementen in het doophek, het houten gewelf en de gewelfribben hebben een rode kleur gekregen.
- 2.3.2. De preekstoel is rijkelijk versierd met gewrongen, omslingerde kolommen met composietkapitelen. De panelen zijn versierd met voorstellingen van de vier evangelisten en het Laatste Avondmaal. De trap van de preekstoel draait om een schroefvormige paal. Het ruggeschot is versierd met vleugelstukken in de vorm van arenden.<sup>6</sup>

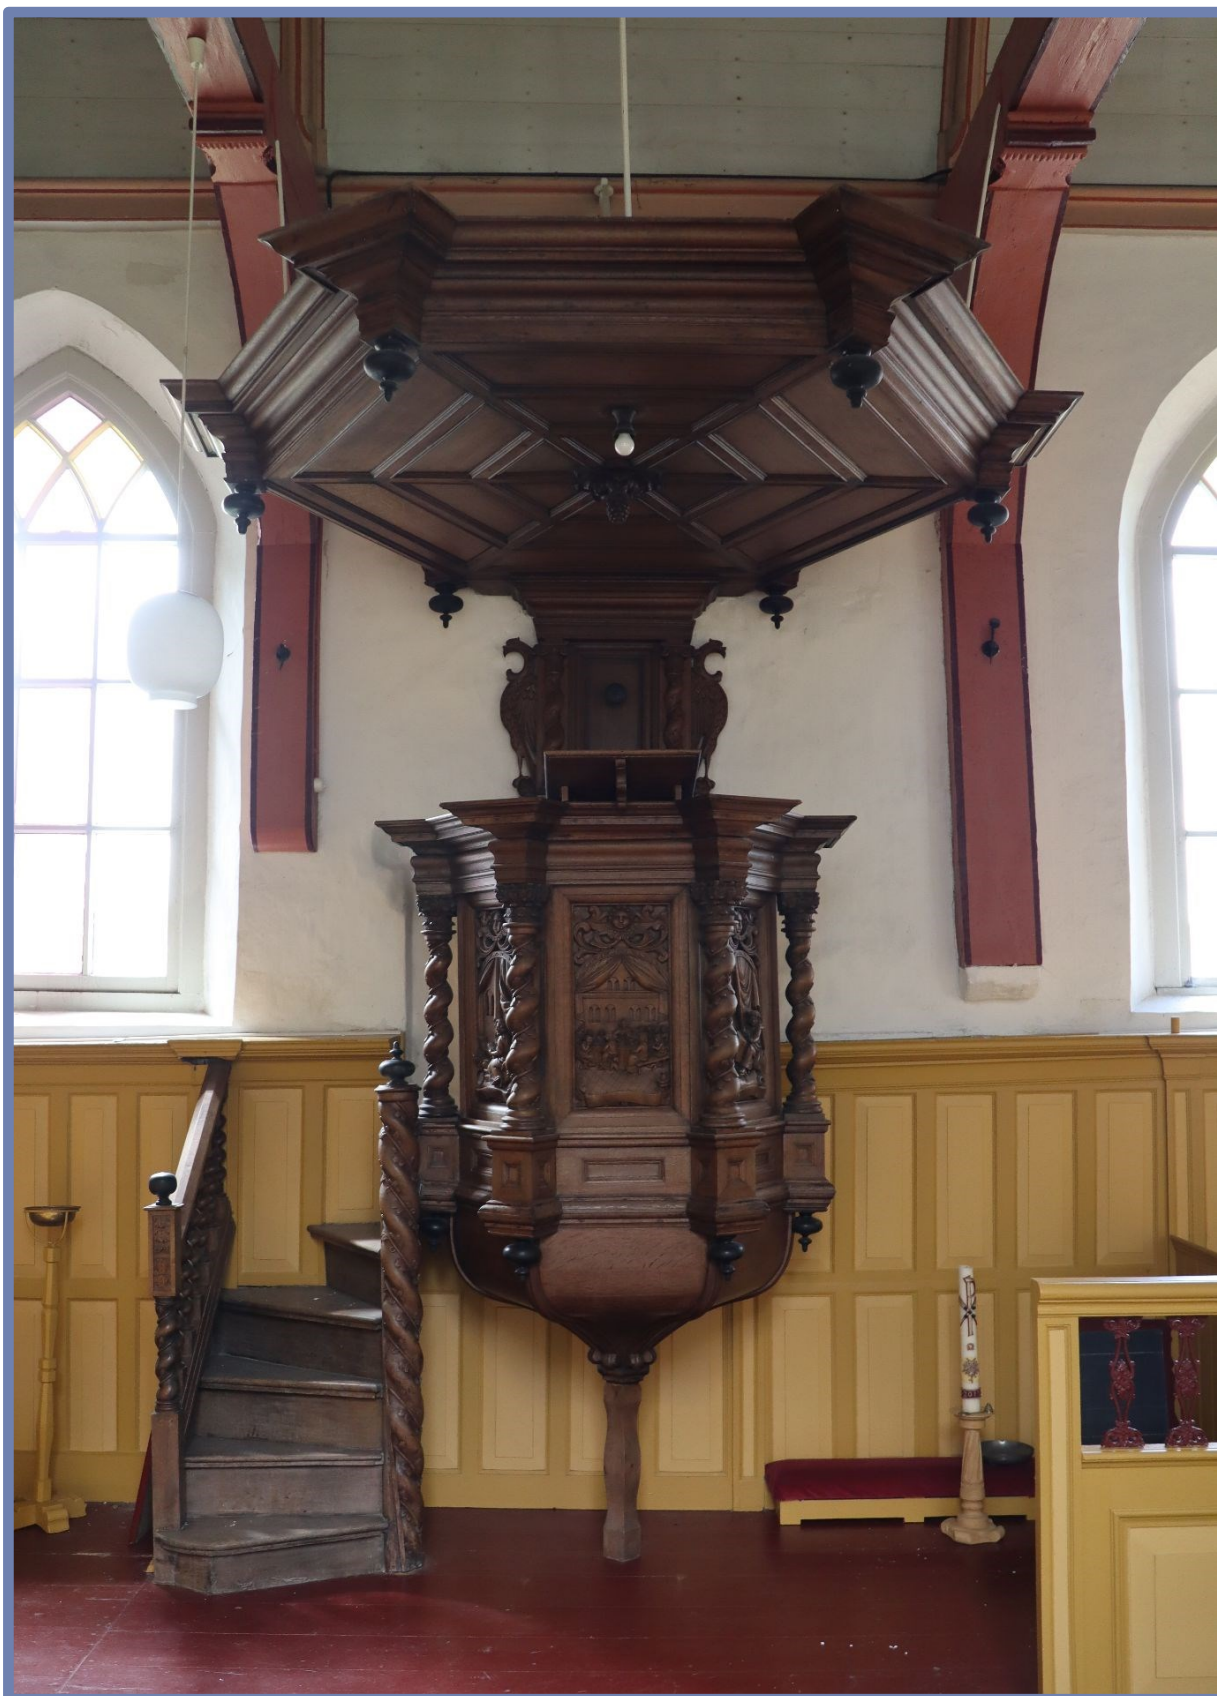
Afbeelding 6: De preekstoel van de Nicolaaskerk

- 5.2.3. Zover bekend verkeert ook de preekstoel uit 1711 nog in originele staat. Het eikenhout is bij het vervaardigen waarschijnlijk behandeld om de donkere kleur te krijgen. Ook wordt er gespeculeerd dat de preekstoel vroeger beschilderd zou zijn. De vijf voorstellingen zijn namelijk voorzien van banderollen waarop geen snijwerk is aangebracht. Het kan zijn dat deze banderollen werden beschilderd met de titel van de voorstelling of een korte poëtische tekst. Hiervoor zou meer grondig sporenonderzoek nodig zijn om dit met zekerheid te kunnen vaststellen.<sup>14</sup>

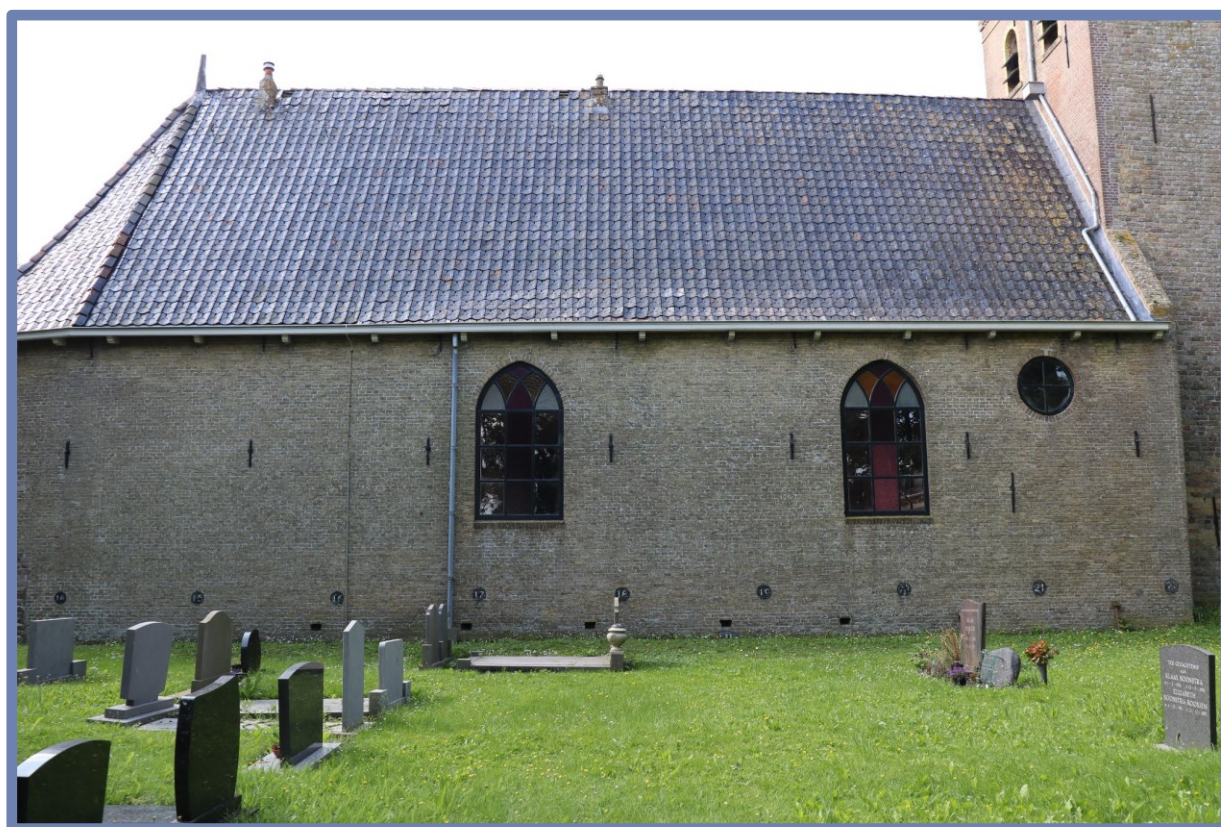
Afbeelding 7: De noordmuur van de Nicolaaskerk

Het muurwerk van de kerk is in verschillende fases ontstaan. Het oudste gedeelte in de zuidelijke en oostelijke muur bestaat uit rode gemêleerde steen en gele gemetselde steen. De spitsboogvensters en ingangen zijn op een later moment aangebracht. De noordmuur is met twee grote spitsboogvensters in de negentiende eeuw vernieuwd met kleine gebakken steen. Vergeleken met de zuidmuur zijn hier geen steunberen meer te vinden. Ook is aan het exterieur te zien hoe schip en koor zijn verhoogd aan het begin van de zestiende eeuw. De muren van de toren zijn beklampt, alleen aan de noordkant is nog iets van de oorspronkelijke bemetseling te zien.<sup>11</sup> Qua exterieur zijn er dus onderling veel verschillen, maar de gefaseerde bouwgeschiedenis is goed af te lezen. De kerk heeft een duidelijk vorm van een zaalkerk met westtoren en veelzijdige sluiting. Dit gepaard met de 'leesbaarheid' geven het exterieur haar ensemblewaarde.

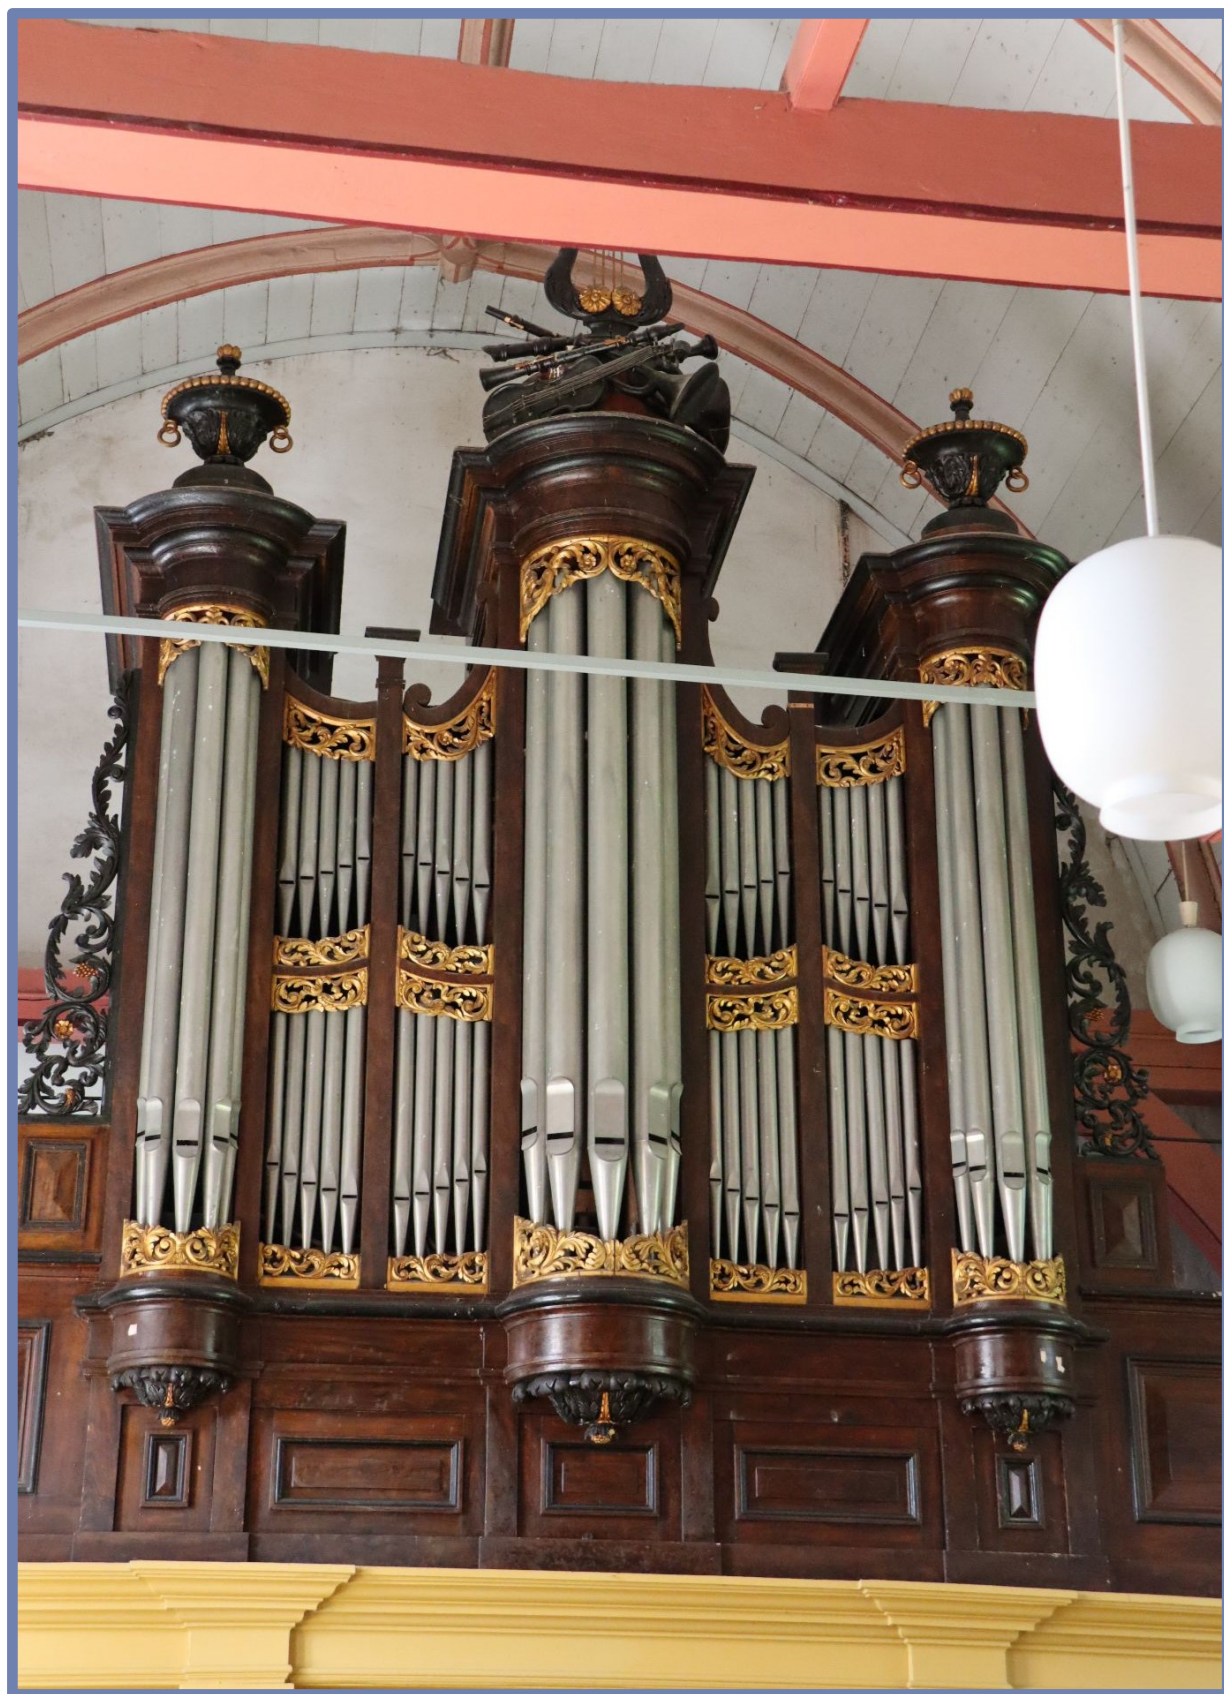
Afbeelding 8: Het orgel van de Nicolaaskerk

- 5.2.2. Qua gaafheid valt het orgel op. Het orgel is gebouwd door de firma L. van Dam & Zn. in 1862 en heeft nog steeds de oorspronkelijke kleur.<sup>13</sup> Tijdens de bouw van het orgel zijn onderdelen uit het Van Gruisen orgel van de Hervormde kerk te Heerenveen gebruikt. Verder onderzoek is nodig om de huidige staat van het orgel vast te stellen.

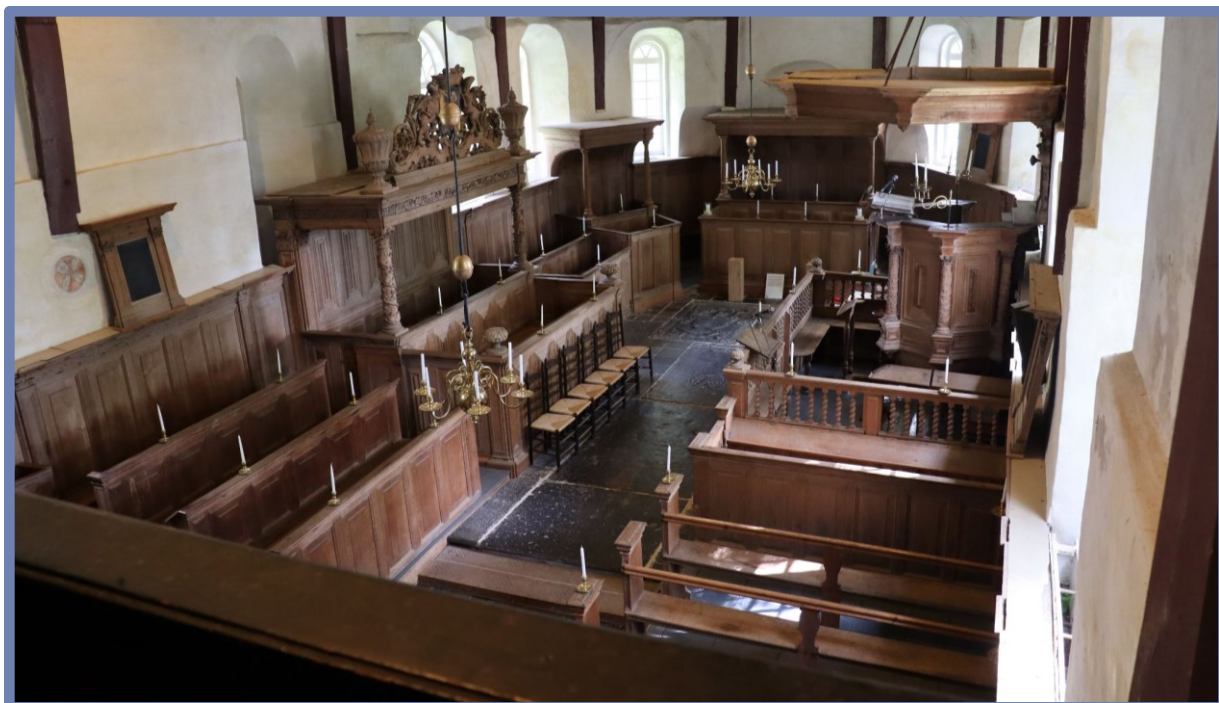
Afbeelding 1: Kerkzaal vanaf de galerij

Het interieur is een voorbeeld van een harmonisch protestants kerkinterieur. Vrijwel de gehele meubilering is afkomstig uit het begin van de achttiende eeuw. De opstelling van het meubilair is typerend voor een protestants interieur met de mannenbanken evenwijdig opgesteld tegen de noordmuur en de vrouwenbanken haaks op de zuidmuur. Ook aan de zuidmuur bevindt zich de preekstoel met dooptuin, daartegenover staat tegen de noordmuur de Burmaniabank. Dit geheel wordt aangevuld met nog drie herenbanken, waarvan twee in het koor staan en de derde langs de zuidmuur tegen de peiwand aan.<sup>21</sup>

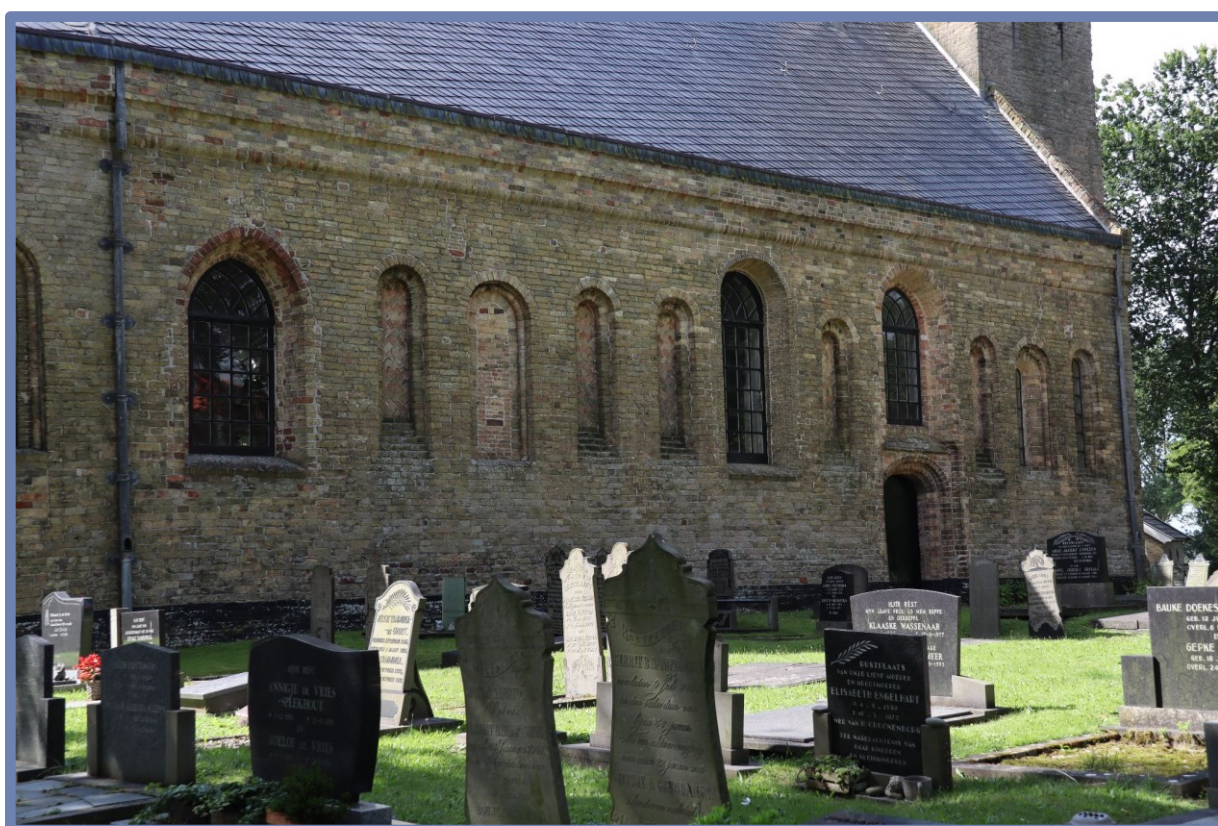
Afbeelding 2: Noordmuur

- 2.4.1. In de noord- en zuidmuur zijn de nissen voorzien van kepervormig siermetselwerk.
- 2.4.2. Boven de korfbogige ingang in de zuidmuur is een spitsboognis aangebracht. Daarbinnen zijn gotische toten ter versiering aangebracht.<sup>35</sup>
- 2.4.3. De kerk is in bezit van een rijke verzameling aan koperwerk. Op zowel de mannen- en vrouwenbanken, als op de herenbanken en het doophek staan kandelaars. Daarnaast zijn aan de zuidmuur bij de vrouwenbanken wandluchters bevestigd. Op de preekstoel staan twee messing kaarsenhouders en een zandloperhouder.<sup>36</sup> Ook zijn er twee nieuwere kroonluchters in de kerk, de oude exemplaren zijn in 1987 uit de kerk gestolen.<sup>37</sup>
- 2.4.4. Bij een restauratie in 1976 zijn meerdere middeleeuwse muurschilderingen ontdekt. Drie wijdingskruisen: een in de voorkerk op de westmuur en twee op de noordmuur in

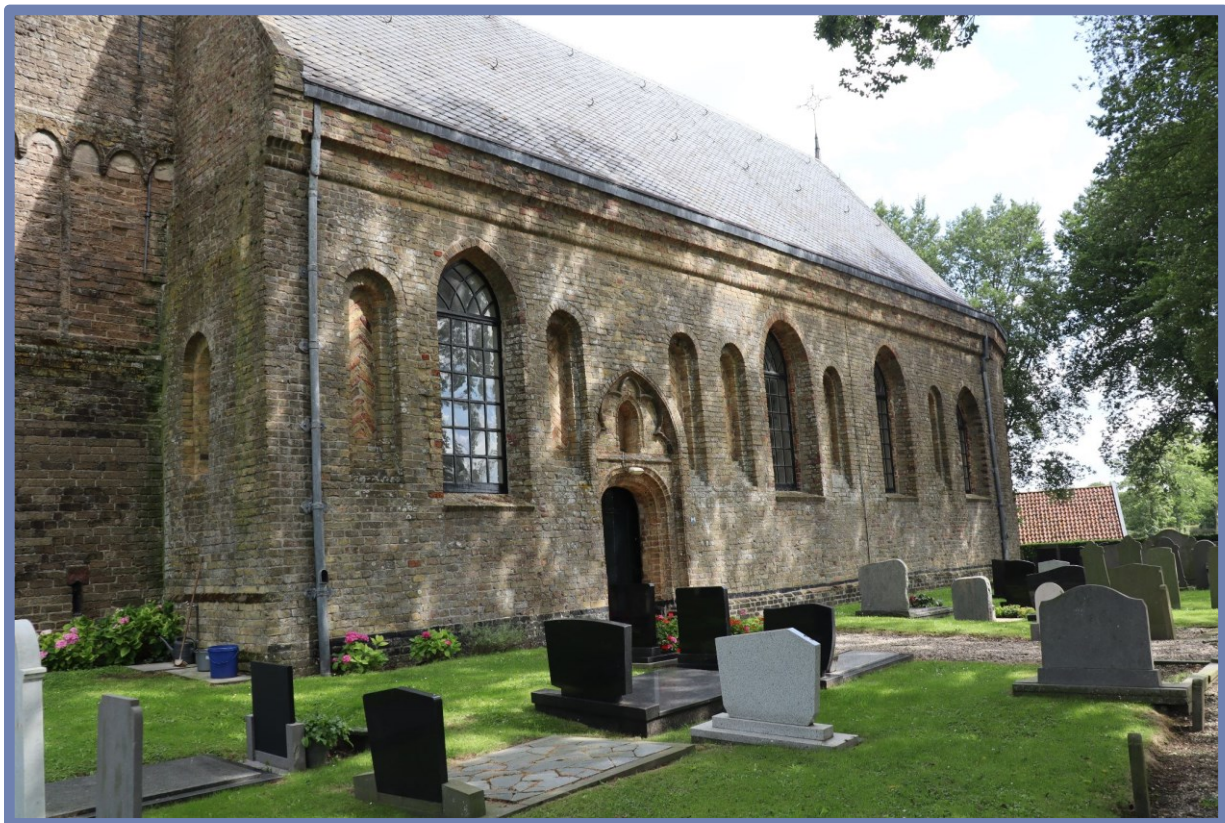
Afbeelding 6: Zuidmuur

De toren van de Johanneskerk is na 1100 ontstaan, terwijl de rest van het kerkgebouw wordt gedateerd in de tweede helft van de dertiende eeuw. Dit verschil is ook terug te zien in de gebruikte materialen. De toren is opgebouwd uit tufstenen en het gebouw is van moppen gebouwd. Toch zijn er ook verbindende elementen in het exterieur zoals het gebruik van rondbogige ramen en ingangen in zowel de toren als het kerkgebouw. In zijn totaliteit heeft de kerk een herkenbare vorm en zou kunnen worden beargumenteerd dat de slanke toren goed aansluit bij het gedrongen schip van de kerk.<sup>41</sup>

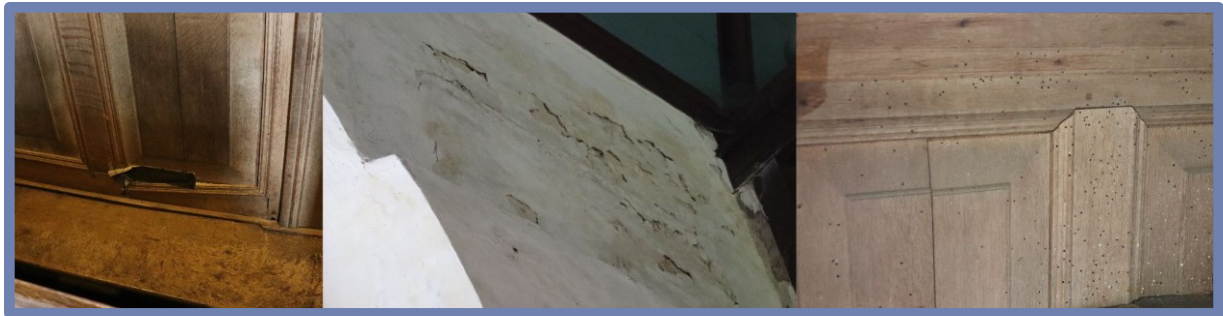
Afbeelding 8: Conditie Weidum

- 5.2.3. Los van enkele uitzonderingen is de kerk goed onderhouden op het moment van bezoek (29 juli 2021). Er zijn vooral beschadigingen aan de kalklaag op verschillende muren en enkele kleine beschadigingen aan de lambrisering. Ook is er aan een van de mannenbanken grotere schade, maar hiervoor staat een restauratie gepland.

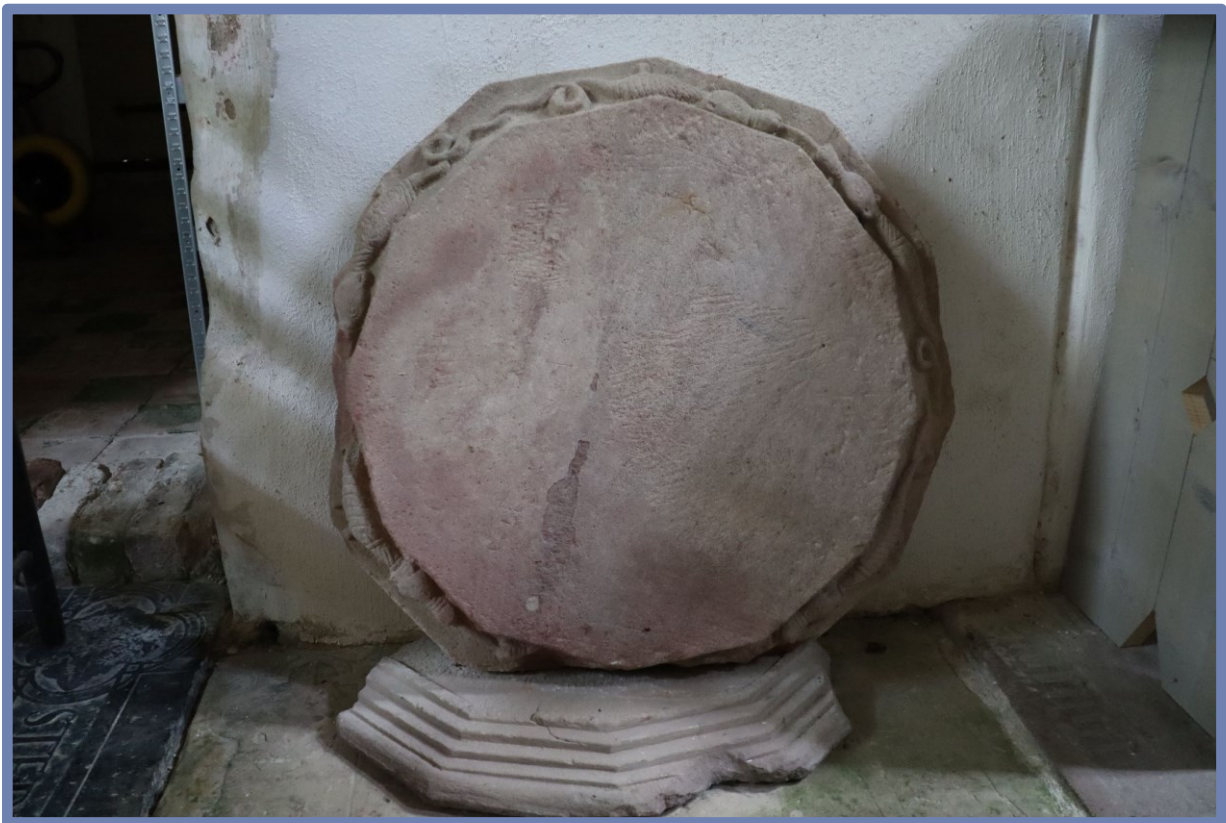
Afbeelding 10: Doopvontbasement

- 6.1.3. In de ruimte onder de toren staat een Romaans doopvontbasement afkomstig uit de twaalfde eeuw. Het is een twaalfhoekige plaat met een diameter van 80 centimeter en ongeveer negen centimeter dik. De plaat is gemaakt van rode zandsteen en is op de rand versierd met zes hagedissen.<sup>51</sup>

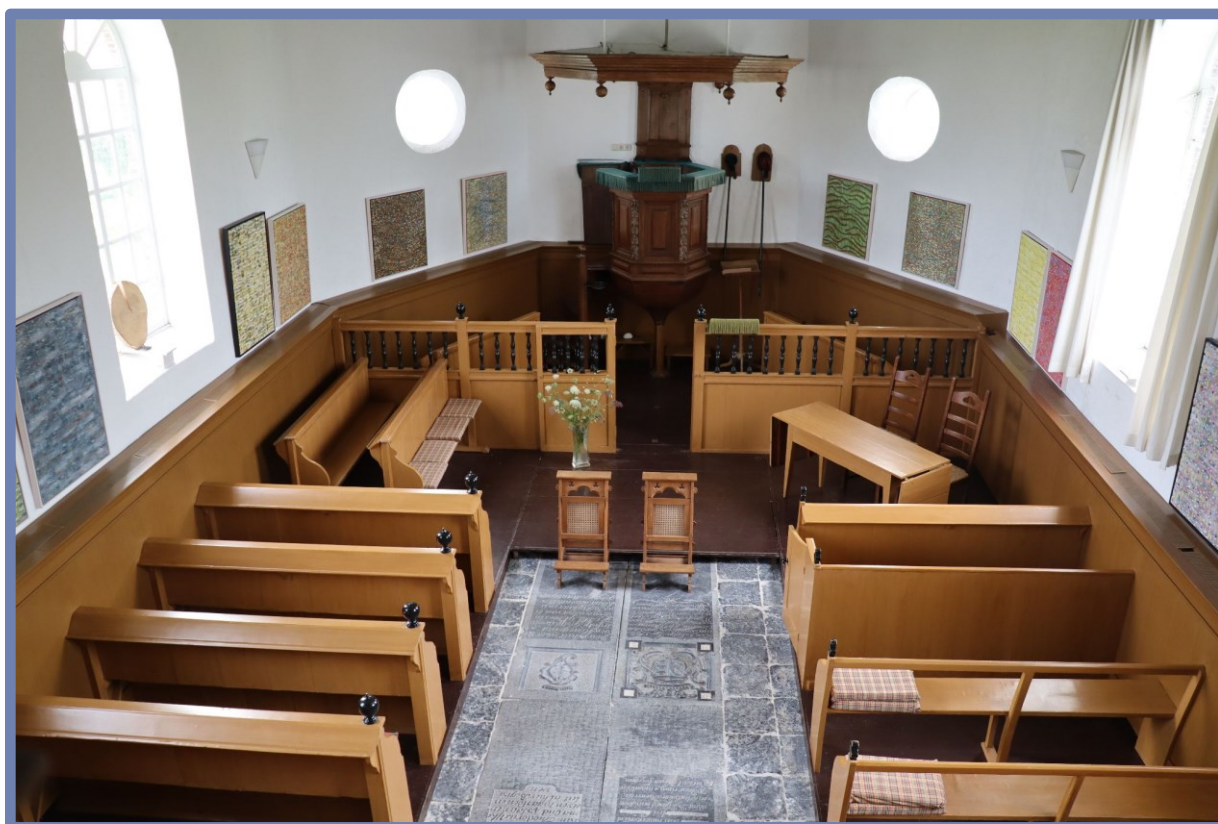
Afbeelding 2: Kerkzaal vanaf de galerij

Het huidige kerkgebouw is gebouwd in 1708 ter vervanging van het oude gebouw. Het is een eenvoudige eenbeukige kerk met een driezijdige koorsluiting. Het interieur is ook grotendeels afkomstig uit deze periode. De indeling van het interieur is enigszins opvallend de preekstoel is tegen de oostmuur geplaatst. Naast de preekstoel staan twee kerkenraadsbanken evenwijdig aan de muren. Door middel van een doophek worden de preekstoel en banken gescheiden van de rest van het interieur. Haaks aan de noordmuur lopen de mannenbanken en aan haaks aan de zuidmuur de vrouwenbanken. Deze opstelling is opvallend omdat op deze manier een liturgische ruimte wordt gecreëerd in het koor van de kerk. Binnen Friesland maakte deze opstelling van het interieur haar intrede halverwege de achttiende eeuw. De kerk van Westhem zou hiermee dus een van de vroegste voorbeelden zijn van deze oriëntatie (van het interieur) binnen Friesland.<sup>58</sup>

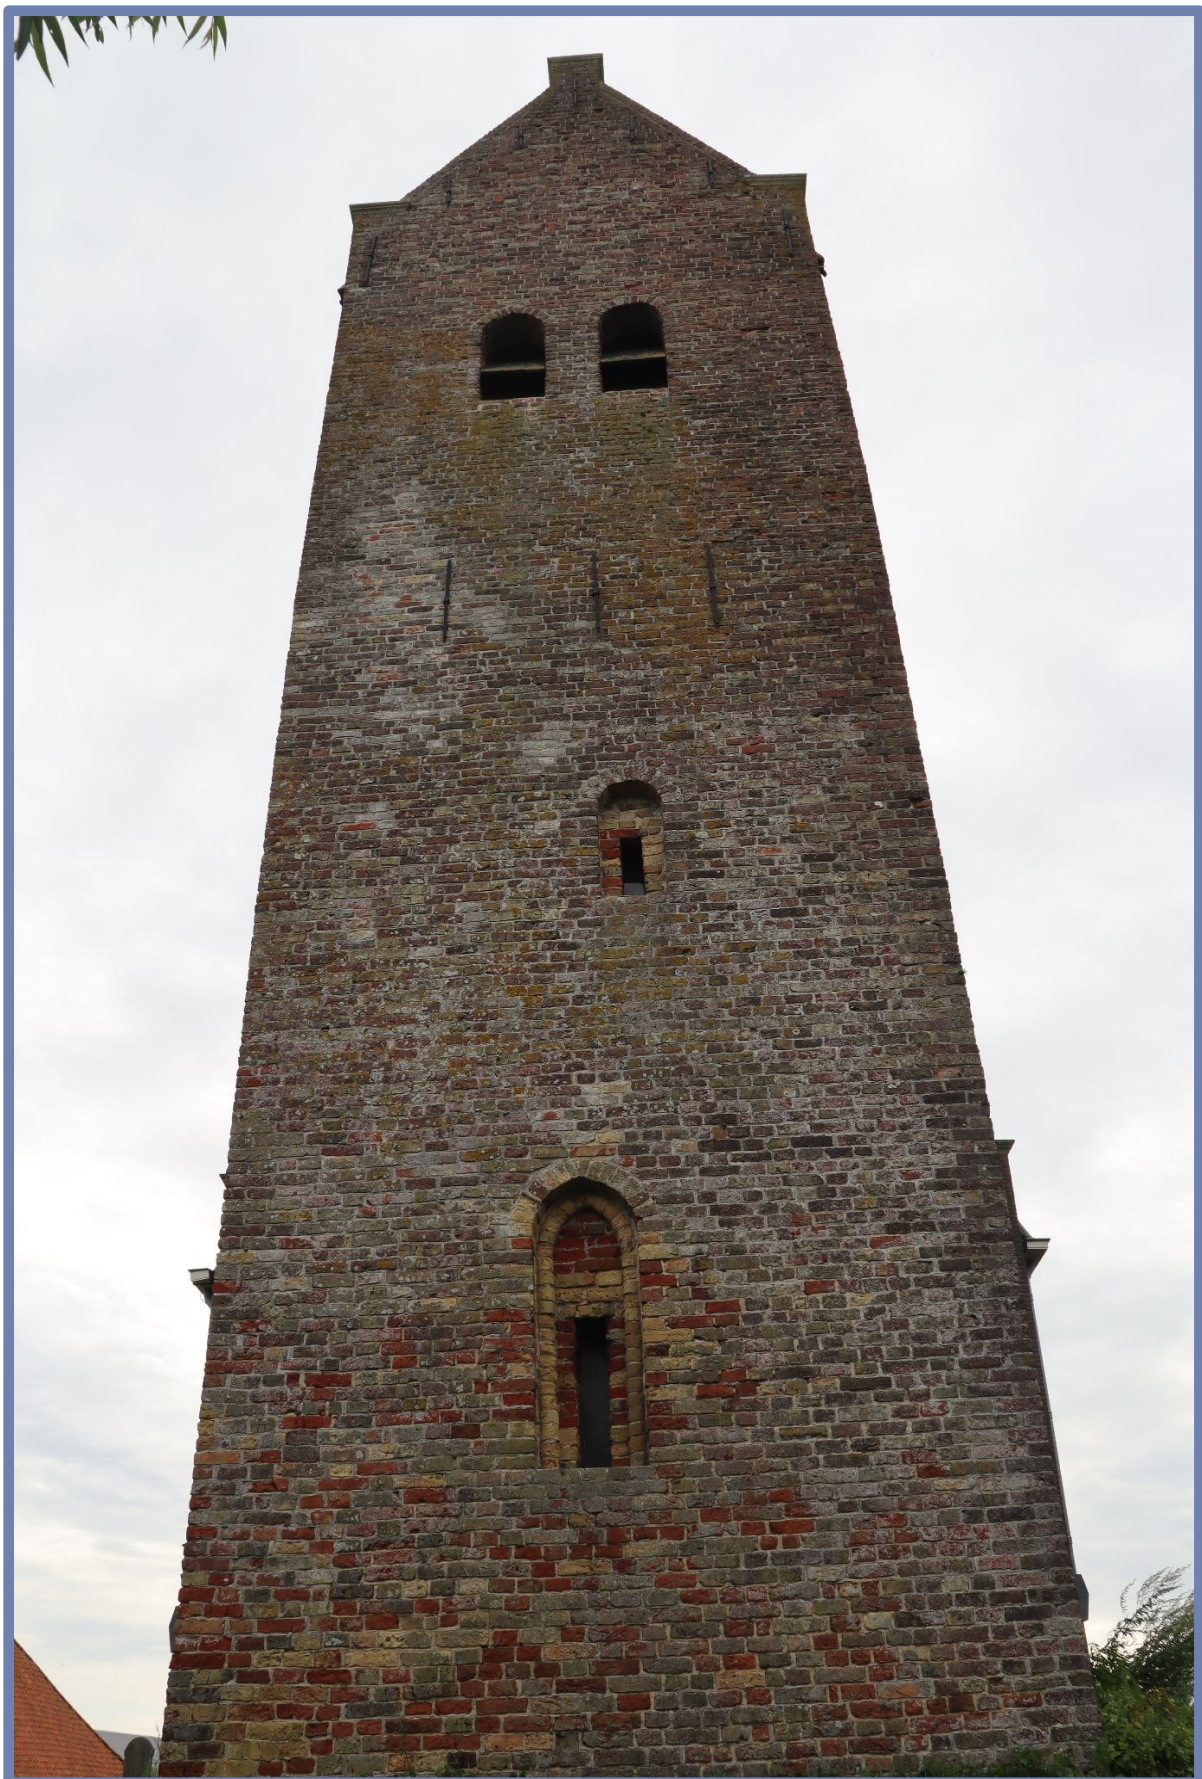
Afbeelding 4: Westgevel toren

Zoals bij punt 2.5 al genoemd de toren is in de dertiende eeuw ontstaan, terwijl het kerkgebouw in 1708 ter vervanging van het oude is gebouwd. Dit verschil is ook terug te zien in de gebruikte materialen. De toren is opgebouwd uit rode en gele kloostermoppen. Het gebouw is opgebouwd uit roodbruine baksteen. Er zijn ook verbindingen elementen in het exterieur zoals de rondbogige galmgaten in de toren en de rondbogige vensters in het gebouw. De kerk heeft een herkenbare vorm van een eenbeukig schip met een driezijdige koorsluiting. Qua verhouding zou kunnen worden gezegd dat het kerkgebouw iets smaller en korter is ten opzichte van de toren.<sup>66</sup>
