# Waarderingsrapport: Schalsum, Weidum & Westhem

**Naam:** Rimmer Wiebe van der Hoek

**Opleiding:** MA Religion and Cultural Heritage

**Stageorganisatie:** Stichting Alde Fryske Tsjerken

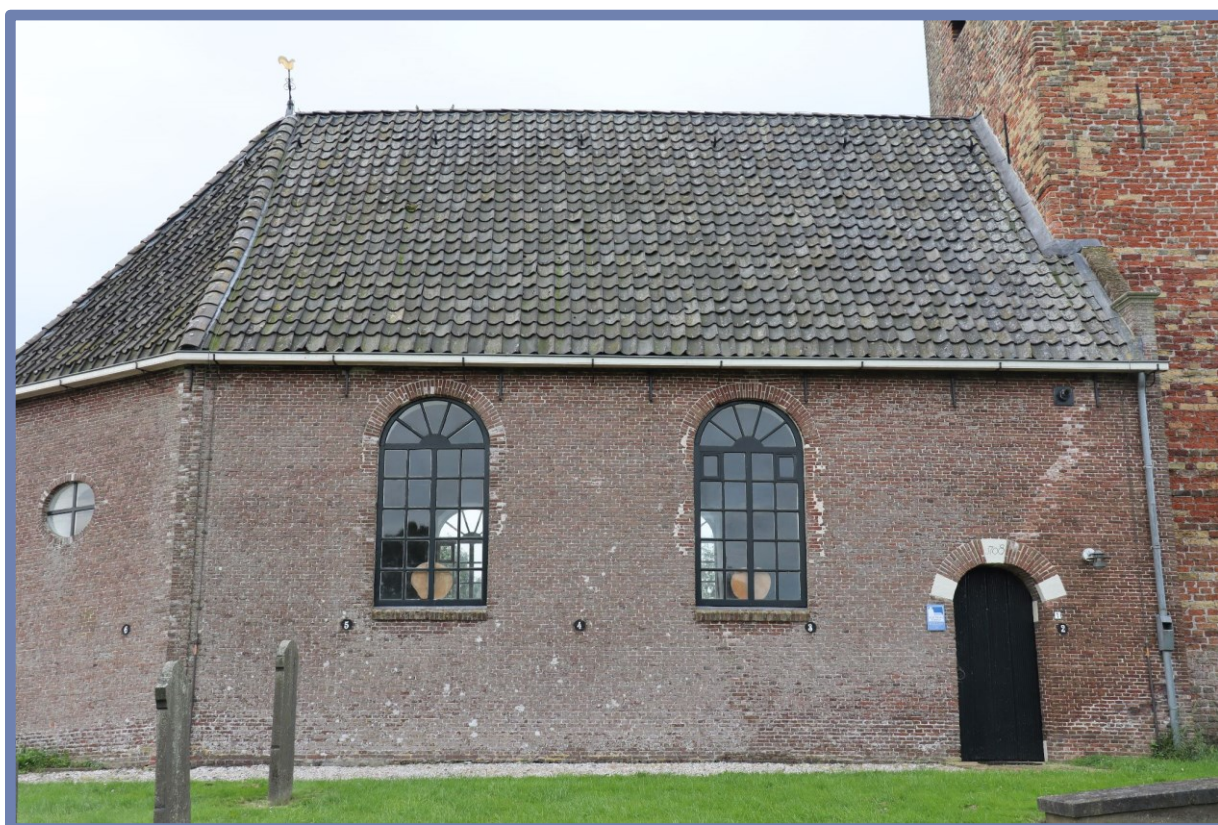
Afbeelding 6: Noordmuur van de kerk

Zoals bij punt 2.5 al genoemd de toren is in de dertiende eeuw ontstaan, terwijl het kerkgebouw in 1708 ter vervanging van het oude is gebouwd. Dit verschil is ook terug te zien in de gebruikte materialen. De toren is opgebouwd uit rode en gele kloostermoppen. Het gebouw is opgebouwd uit roodbruine baksteen. Er zijn ook verbindingen elementen in het exterieur zoals de rondbogige galmgaten in de toren en de rondbogige vensters in het gebouw. De kerk heeft een herkenbare vorm van een eenbeukig schip met een driezijdige koorsluiting. Qua verhouding zou kunnen worden gezegd dat het kerkgebouw iets smaller en korter is ten opzichte van de toren.<sup>66</sup>

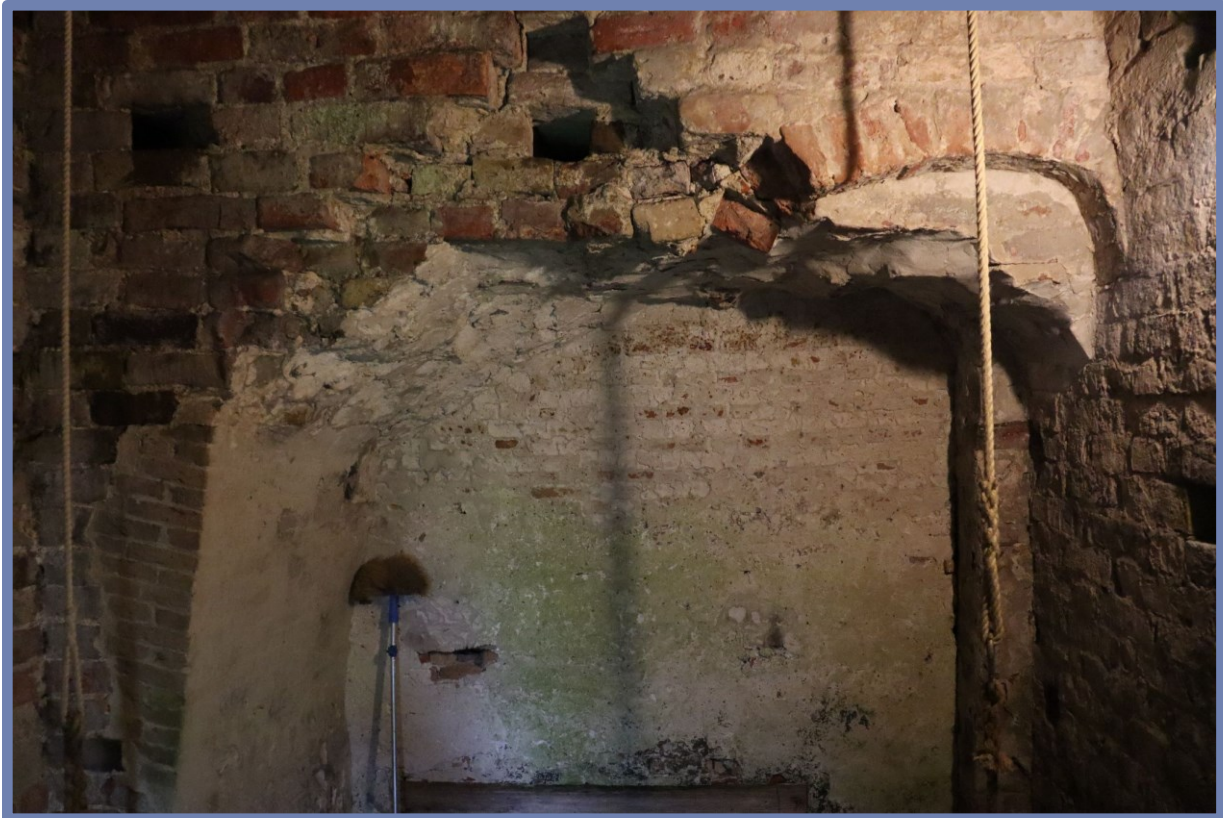
Afbeelding 8: Oostmuur toren (van binnenuit)

- 5.4.1. In de binnenkant van de toren zijn veel bouwsporen te vinden zoals: de resten van een gewelf op de begane grond, dichtgezette balkgaten en nisjes in de west- en noordmuur.<sup>70</sup>
- 5.4.2. Binnen het interieur is het houten tongewelf een duidelijk voorbeeld van een bouwhistorische ontwikkeling. Het oorspronkelijke stenen gewelf is vervangen in 1861 om het interieur meer laten aansluiten bij wat in die tijd gebruikelijk was. Daarvoor keken kerkgangers namelijk rechtstreek op de kapsanten.<sup>71</sup>
- 5.4.3. Er zijn oude fundamenteën gevonden van de voorganger van het huidige kerkgebouw in Westhem. Deze fundamenteën lagen onder de noord- en zuidmuur en lieten zien dat de voorganger van de Bartholomeuskerk oorspronkelijk langer was.<sup>72</sup>
