Thomaskerk te Katlijk

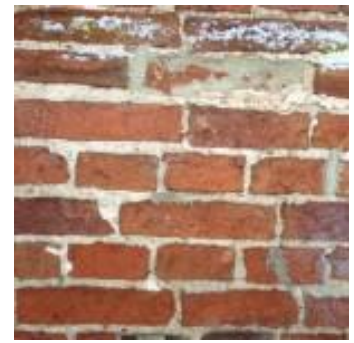
De westgevel, die in de 17^{de} eeuw werd vernieuwd, heeft aan de ene zijde een overhoeks geplaatste steunbeer en aan de andere kant een hoekpenant. Tegen de gevel staan ook twee steunberen en in het muurvlak ertussen staat een rondboogvenster. Op de overgang naar de geveltop loopt een eenvoudige fries en de geveltop is met beitelingen afgewerkt en kreeg schoulers. De zuidelijke en noordelijke muren zijn in zes traveeën verdeeld door stevige steunberen. Om en om staan in de vakken grote rondboogvensters. Deze zijn pas in de 18^{de} eeuw aangebracht. Waarschijnlijk hebben er meer vensters gezeten, getuige de tweeledige nissen die in de sluitmuur in het koor en in de eerste en derde travee van de noordmuur zitten. Het koor is driezijdig gesloten; in de sluitmuur zit onder de genoemde nis nog een kleinere. In dat nisje werd een dodenlicht geplaatst; een lichtje in een lantaarn dat de boze geesten op een afstand moest houden. Dit alles zorgt voor een karakteristiek aanzien van de kerk.

Zoals genoemd, werd omstreeks 1525 een kerk gebouwd, een *zaalkerk* in de laat-gotische stijl. Er kwam geen toren bij; die kon de dun bevolkte gemeenschap zich waarschijnlijk niet permitteren. Wel is er een klokkenstoel bij de kerk geplaatst. De kerk is opgetrokken uit rooswinkels,

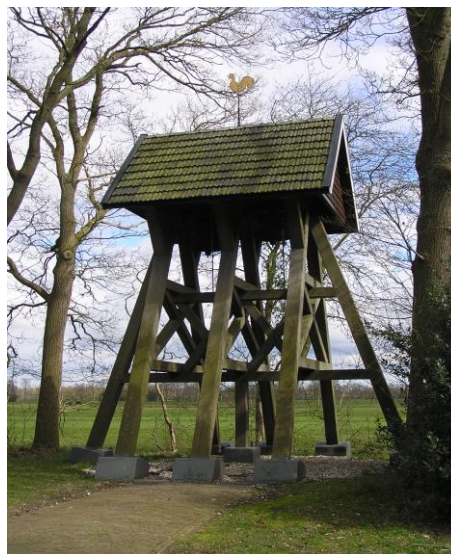
Het is niet bekend wanneer de klokkenstoel - gebeurtenissen van vreugde en verdriet moesten immers wel met kloggelui aangekondigd worden - bij de kerk is geplaatst. Wel is bekend dat er twee klokken in hingen die in 1752 door *Cyprianus Crans Jansz.* te Amsterdam werden gegoten. Omstreeks 1930 is de klokkenstoel geheel vernieuwd. Hij is echter niet meer op het kerkhof maar direct ernaast geplaatst. Onder het met pannen bedekte zadeldak hingen tot 1943 de oude klokken.

Deze werden in de oorlog geroofd. In 1952 kwamen er twee nieuwe. De klokken worden niet alleen gebruikt voor het beluiden van vreugdevolle en verdrietige gebeurtenissen, maar worden ook gebruikt om een oude traditie in ere te houden.

Elk jaar vindt van 21 december tot 1 januari het *Sint Thomasluiden* plaats om, in de periode dat de dagen het kortst zijn, de boze geesten te verjagen. Men heeft niet altijd positief tegenover deze traditie gestaan. Zo werden op 22 dec. 1893 op last van het gemeentebestuur van Heerenveen de beide klepels verwijderd om het luiden tegen te gaan. Maar het volk hing er zolang twee boekweitslepers in en luidde er dapper op los.
