Stichting Alde Fryske Tsjerken

## Kerkenexcursie

**17 maart 2012**  
**12.00 – 17.00 uur**

## DE NICOLAASKERK VAN NIJEHOLTPADE (rijksmonument)

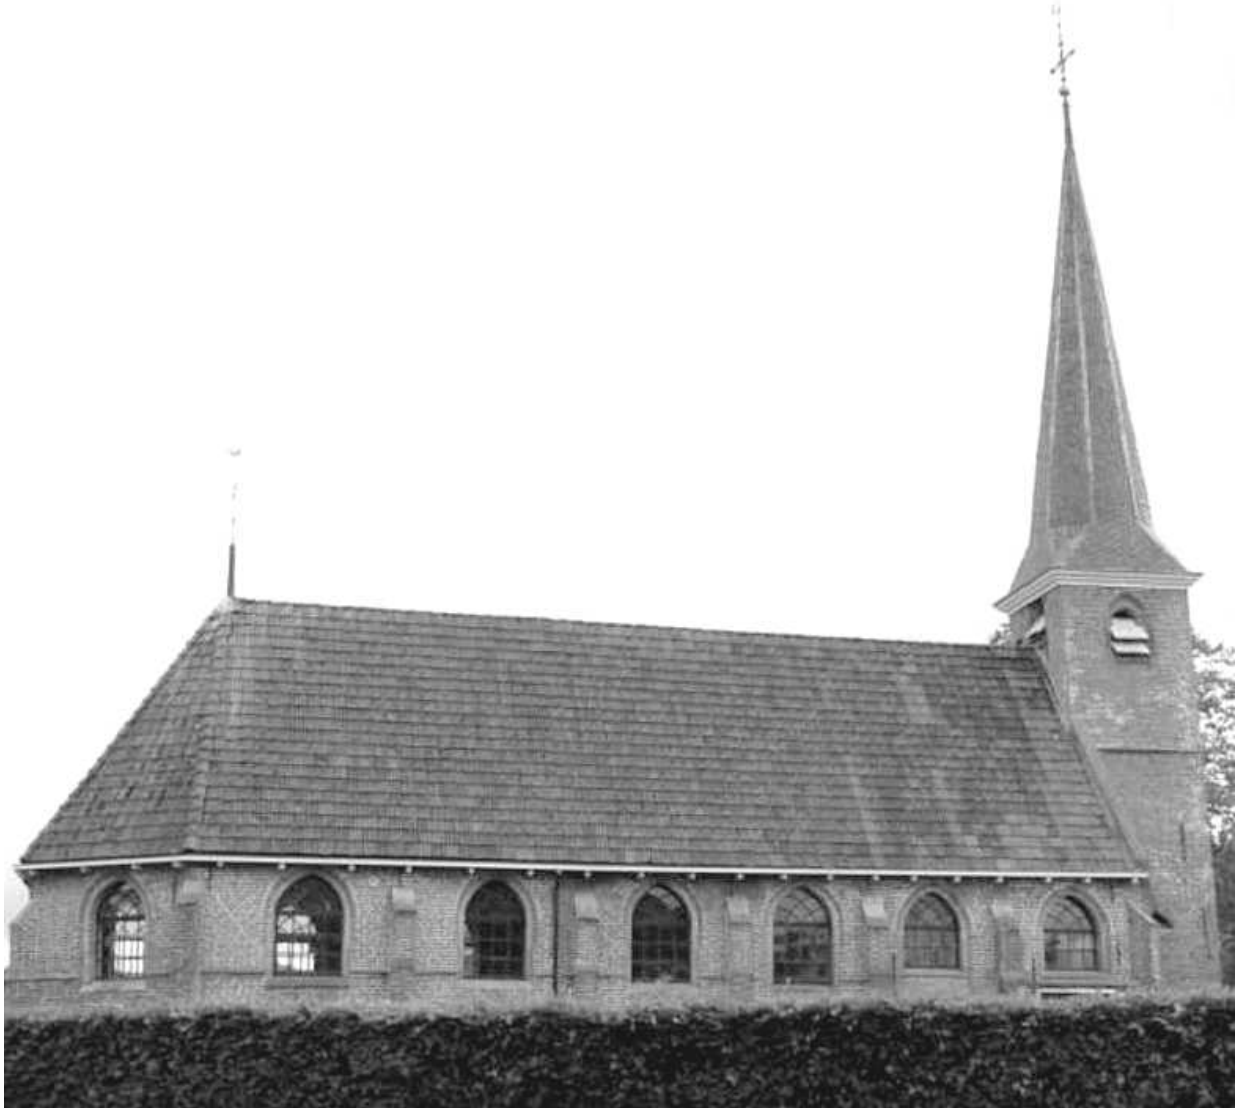
Het is een lage laatgotische eenbeukige (rechthoekige) kerk met driezijdig gesloten koor en een toren van twee geledingen met ingesnoerde naaldspits. Hetgeen te zien is aan steunberen en spitboogvensters. De spitsboogvensters worden gebroken door een bijzondere zandstenen waterlijst. Een aangebrachte waterlijst diende vaak als een sierelement. De muren hebben een travee-indeling tussen eenmaal versneden steunberen met afdekplaten. Oorspronkelijk zullen de vensters gemetselde tracteringen hebben gehad met glas in lood ruitjes. Tijdens de restauratie in 1883 zijn er houten roeden in de ramen aangebracht.

De vermoedelijk gelijktijdig gebouwde slanke toren met ingesnoerde spits had oorspronkelijk aan de voet drie openingen, deze zijn waarschijnlijk in de 17e eeuw gedicht; in de 18e eeuw verrees aan de westzijde een overhoekse steunbeer. In de toren is een klokkenstoel met twee klokken ingebouwd. Er is een door Willem Wegewaert gegoten klok van 1598. De tweede klok is van Gheraert Koster en dateert van 1611.
